Panduan Teknis Pemeliharaan Cagar Budaya Gedung NIAS Universitas Airlangga

Buku 1

STUDI KELAYAKAN PEMELIHARAAN CAGAR BUDAYA

Universitas Airlangga
Tahun 2024

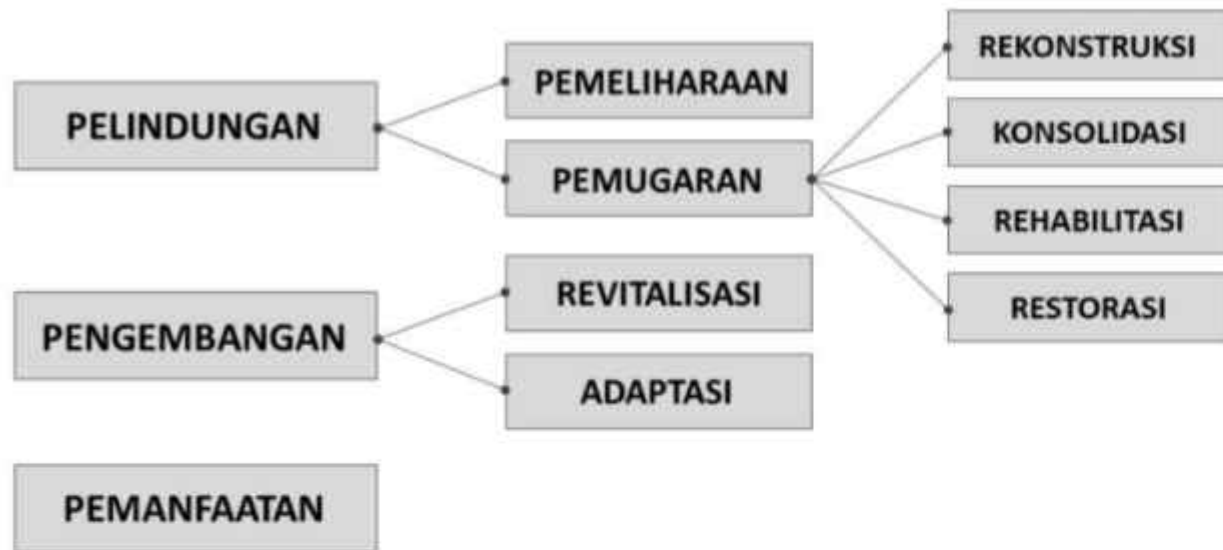
Gambar 2. 1 Jenis Penanganan Pelestarian

Pada bagian Lampiran, disebutkan bahwa pemeliharaan merupakan bagian dari kegiatan perlindungan.

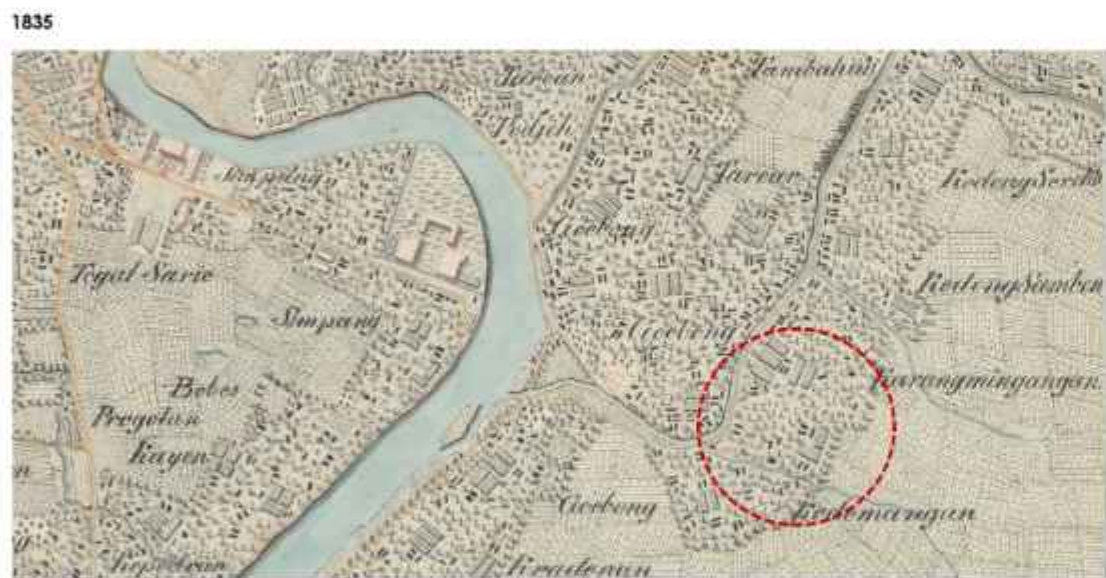
Gambar 3. 1 Peta Kota Surabaya Tahun 1835

Pada peta berangka tahun 1835, kawasan Kampus Kedokteran (garis merah) masih berupa lahan kosong dengan pola sungai yang ada di sisi barat kawasan sudah ada dan terhubung langsung dengan Kalimas. Pada peta ini terlihat pola jalan di kawasan Simpang sudah terbentuk dan gedung Rumah Sakit CBZ simpang juga sudah terbentuk.

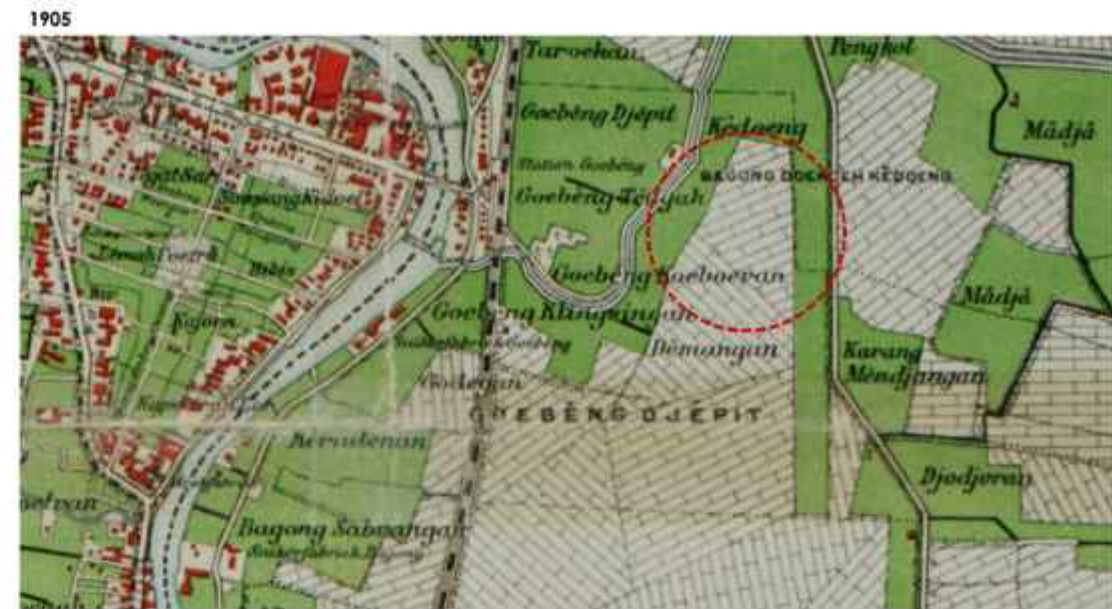
Gambar 3. 2 Peta Kota Surabaya Tahun 1905

Pada peta berangka tahun 1905, kawasan Gedung Kedokteran Nias (garis merah) belum terbangun, namun secara kawasan sudah mulai terbentuk atau tumbuh bangunan di sekitar jalur sungai dan Jalan. Pada peta tahun 1905 ini juga sudah terlihat secara blok masa keberadaan rumah Sakit Simpang (CBZ).

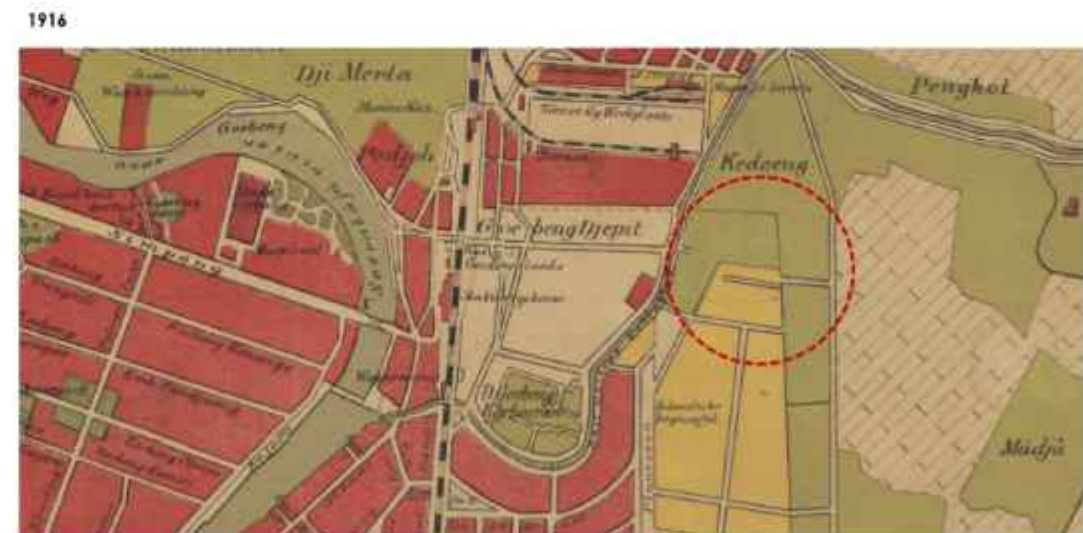
Gambar 3. 3 Peta Kota Surabaya Tahun 1916

Pada peta berangka tahun 1916 ini kawasan kampus NIAS secara bangunan belum terbentuk, namun secara fungsi kawasan di sekitar kawasan sudah terlihat fungsi bangunan permukiman

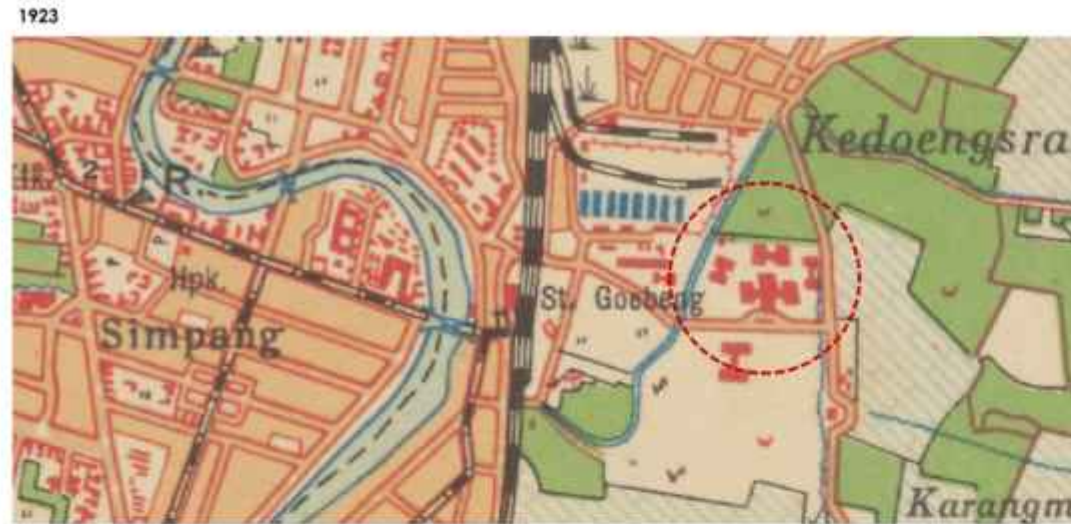
Gambar 3. 4 Peta Kota Surabaya Tahun 1923

Pembangunan Gedung NIAS berlangsung antara tahun 1919 dan 1923. Menurut rencana Gedung Utama selesai pada tahun 1919 dan 3 gedung lainnya dibangun pada tahun 1922-1923. Arsitek adalah Marie Antoinette Catharina Wiemans dari BOW.

Di peta tahun 1923 ini Bangunan di Kampus Kedokteran Nias sudah tampak dan terbentuk berupa 4 bangunan di sisi selatan, timur utara dan barat. Pada peta ini juga terlihat jalur sirkulasi kota menuju gedung NIAS sudah terbentuk yang menandakan pembangunan kawasan ini menjadi salah satu pemicu perkembangan sirkulasi ke sisi timur kota.

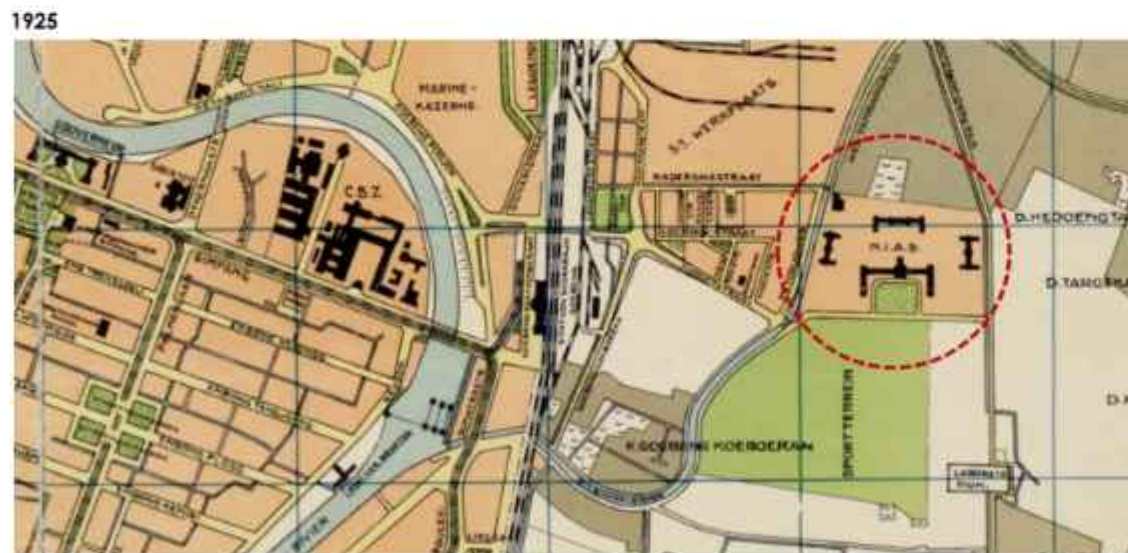
Gambar 3. 5 Peta Kota Surabaya Tahun 1925

Pada peta tahun 1925, Gedung NIAS terlihat jelas blok bangunannya, termasuk pola lansekap di sisi selatan atau sisi depan gedung NIAS yang secara bentuk dan pola tidak berubah sampai sekarang. Pada peta ini Rumah Sakit Dr Sutomo (Nieuw CBZ) belum terlihat dibangun.

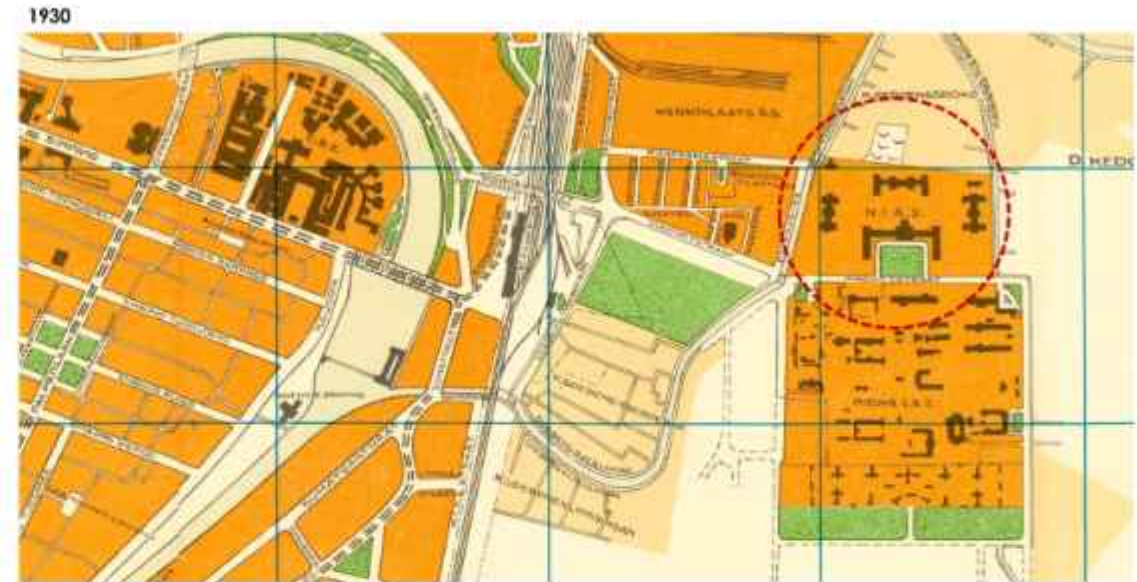
Gambar 3. 6 Peta Kota Surabaya Tahun 1930

Di peta tahun 1930, ketika Gemeente Surabaya telah terbentuk, terlihat Rumah Sakit dr Sutomo (Nieuw CBZ) sudah terbentuk, Gedung NIAS di sisi utara tidak mengalami perubahan secara pola dan lansekap ruang luarnya.

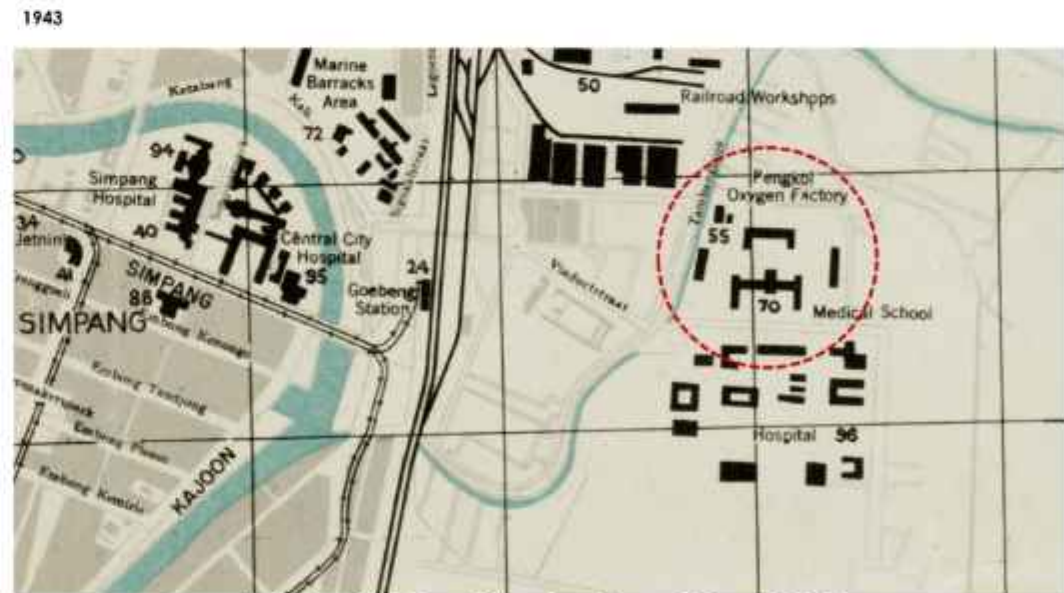
Gambar 3. 7 Peta Kota Surabaya Tahun 1943

Pada peta tahun 1943 dan 1952 ini secara pola ruang kawasan tidak terlalu banyak perubahan yang terjadi, Ketika Belanda datang untuk menjajah kembali, pada tahun 1948, NIAS dijadikan Fakultas Kedokteran cabang *Universiteit van Indonesie* (Jakarta). Dengan bertambahnya fakultas yang lain, pada 1954, berdirilah Universitas Airlangga hingga kini.

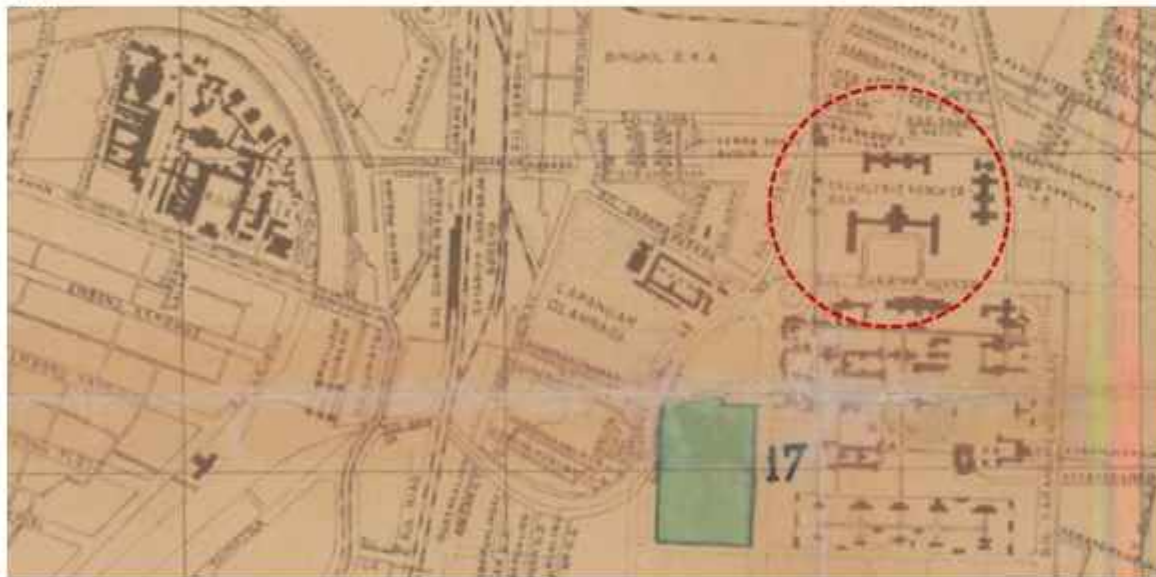
Gambar 3. 9 Peta Kota Surabaya Tahun 1952

Komposisi Gedung NIAS tetap tanpa ada perubahan dan penambahan bangunan. Sisi selatan yang merupakan rumah sakit baru dr Sutomo (Nieuw CBZ) yang terlihat semakin banyak gugusan bangunannya. Sebagai pembandingan antara kondisi perkembangan kawasan di peta dan kondisi asli di saat itu, berikut ini adalah beberapa foto Aerial View Gedung NIAS. Beberapa foto berikut ini diambil pada tahun 1925.

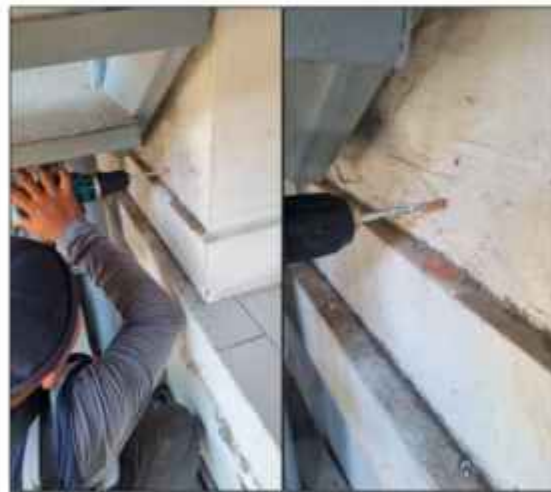
Gambar 3. 17 Kondisi Kolom dan Dinding Bangunan Gedung NIAS

Sistem struktur Gedung NIAS adalah kolom dan dinding menggunakan material bata. Dinding dengan ketebalan ± 30 cm. Dari hasil tes, terlihat material yang digunakan adalah pasangan bata merah.

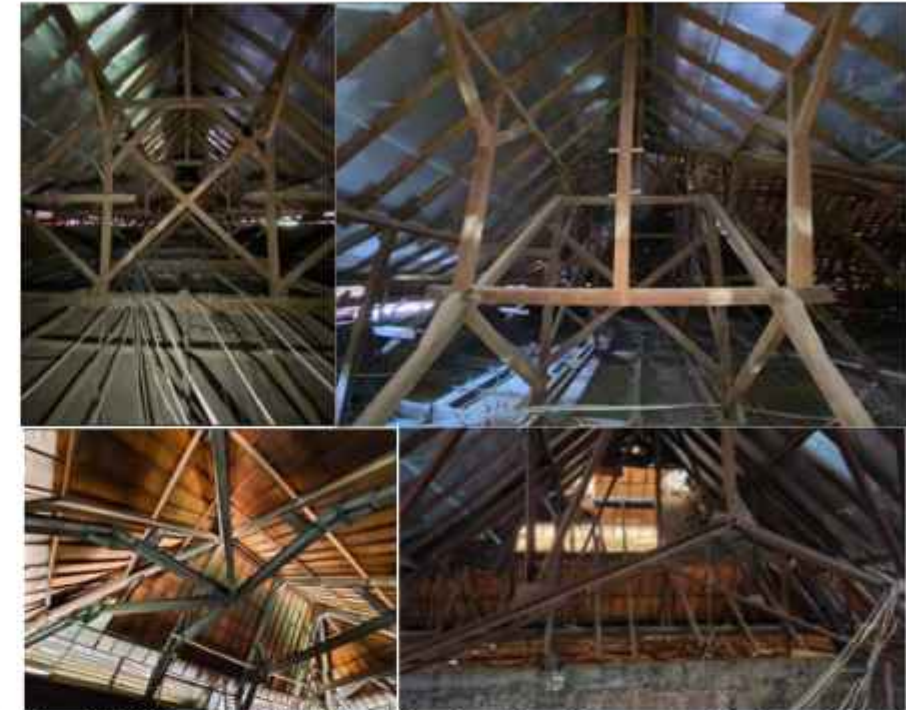
Gambar 3. 18 Kondisi Struktur Rangka Atap Bangunan Gedung NIAS

Struktur rangka atap menggunakan kayu dan baja. Rangka baja terutama pada ruang Propadeus yang memiliki massa bangunan berbeda dengan gedung utama pada Bangunan DR A.

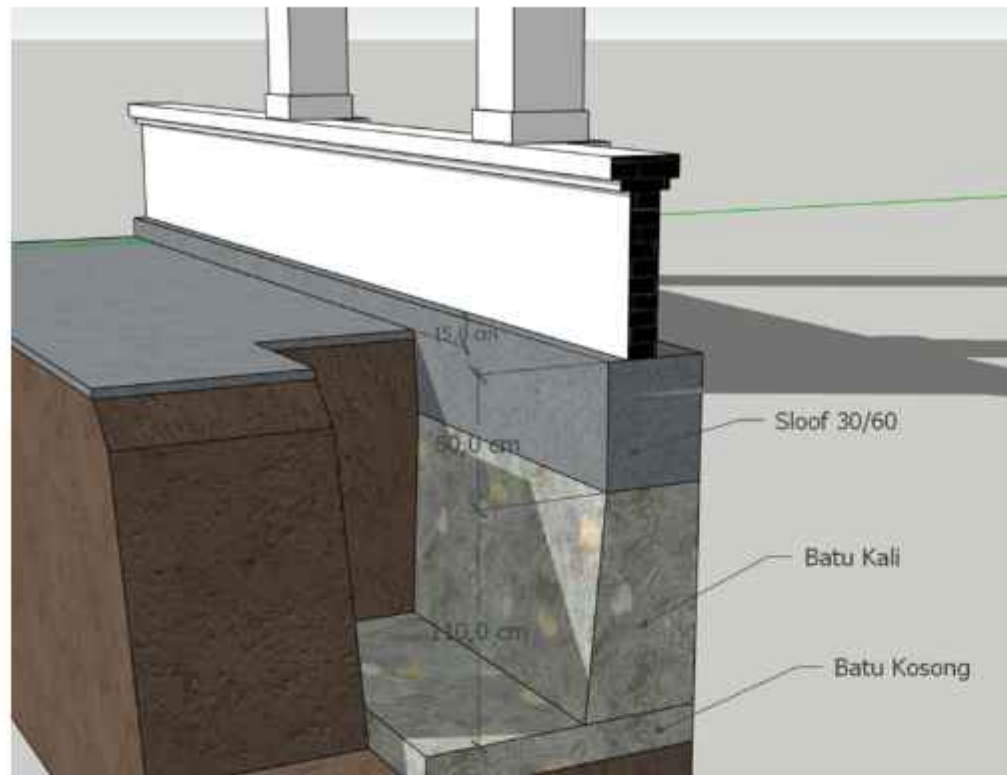
Gambar 3. 19 Sketsa Pondasi Gedung NIAS

Kegiatan tes pit untuk mengetahui kondisi pondasi eksisting mengindikasikan bahwa kedalaman pasangan batu kosong sekitar $\pm 1,5$ m.

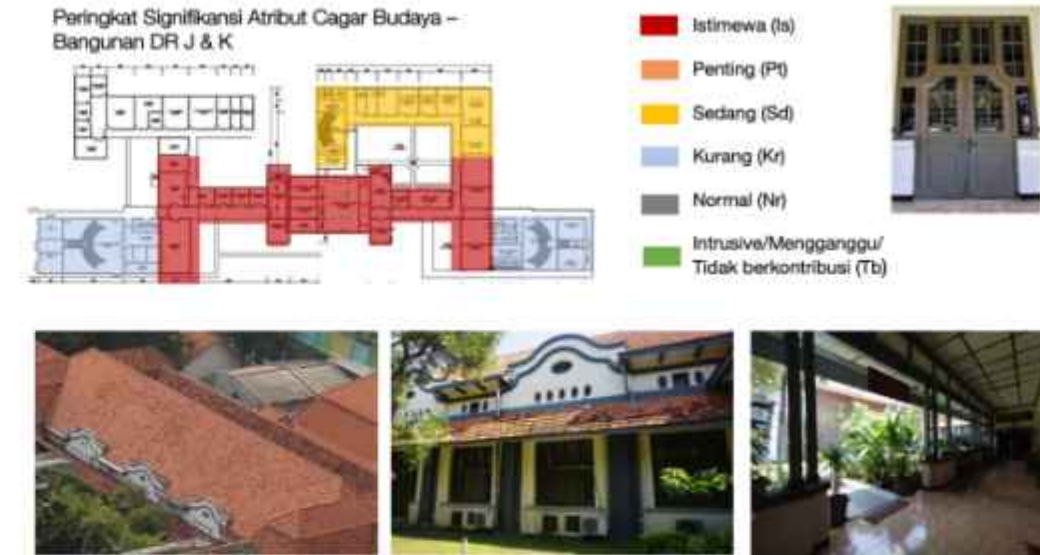
Gambar 3. 22 Penilaian Signifikansi terhadap Elemen Bangunan DR-J dan DR-K
Sumber : Analisis Tim KDCB, 2024

Atribut-atribut Bangunan DR J dan K yang memiliki signifikansi istimewa mencakup sebagian saja dari keseluruhan bangunan. Elemen-elemen tambahan seperti bangunan baru pada bagian belakang dapat dianggap memiliki signifikansi sedang.

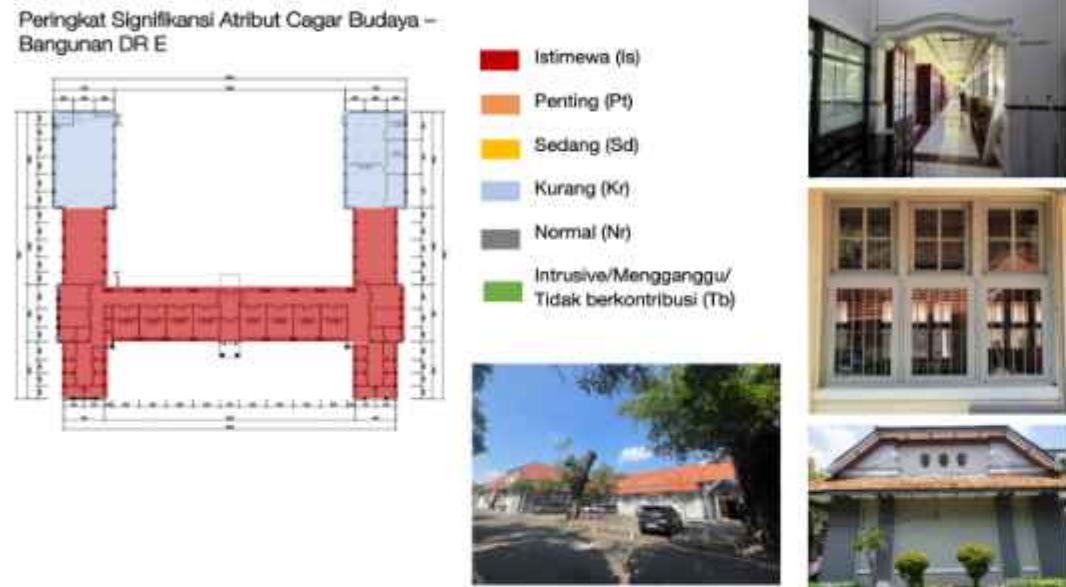
Gambar 3. 24 Penilaian Signifikansi terhadap Elemen Bangunan DR-E
Sumber: Analisis Tim KDCB, 2024

Atribut-atribut Bangunan DR E yang memiliki signifikansi istimewa mencakup sebagian saja dari keseluruhan bangunan. Elemen-elemen tambahan seperti bangunan baru pada bagian belakang dianggap memiliki signifikansi kurang.

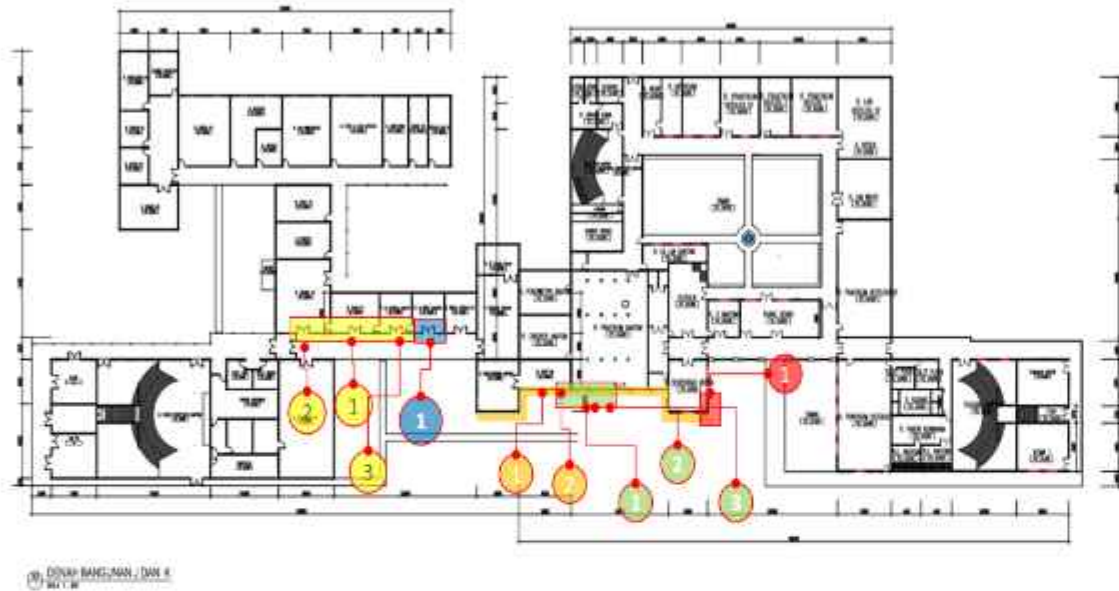
Gambar 3. 26 Kerusakan pada Elemen Bangunan DR-J dan DR-K
Sumber: Analisis Tim KDCB, 2024

Dari hasil pengamatan, kerusakan pada Bangunan DR-J dan DR-K ditemui pada bagian dinding. Kerusakan tersebut, antara lain retak dinding, pengelupasan cat dinding, serta tanaman liar, lumut dan jamur di dinding.

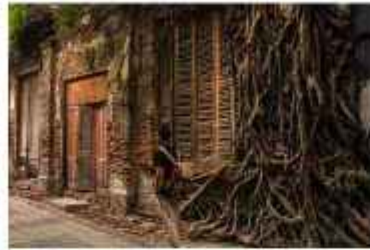
Gambar 4. 2 Akar tanaman yang tumbuh di Bangunan Cagar Budaya dapat menyebabkan kerusakan pada dinding bata

- Tanaman yang tumbuh di dinding atau pasangan bata harus disingkirkan sebelum tumbuh besar dan sulit untuk dibersihkan yang dapat mengakibatkan kerusakan struktural. Gunakan herbisida yang sesuai.
